Borne à Entremont - Protection de berge

Problématique et objectifs

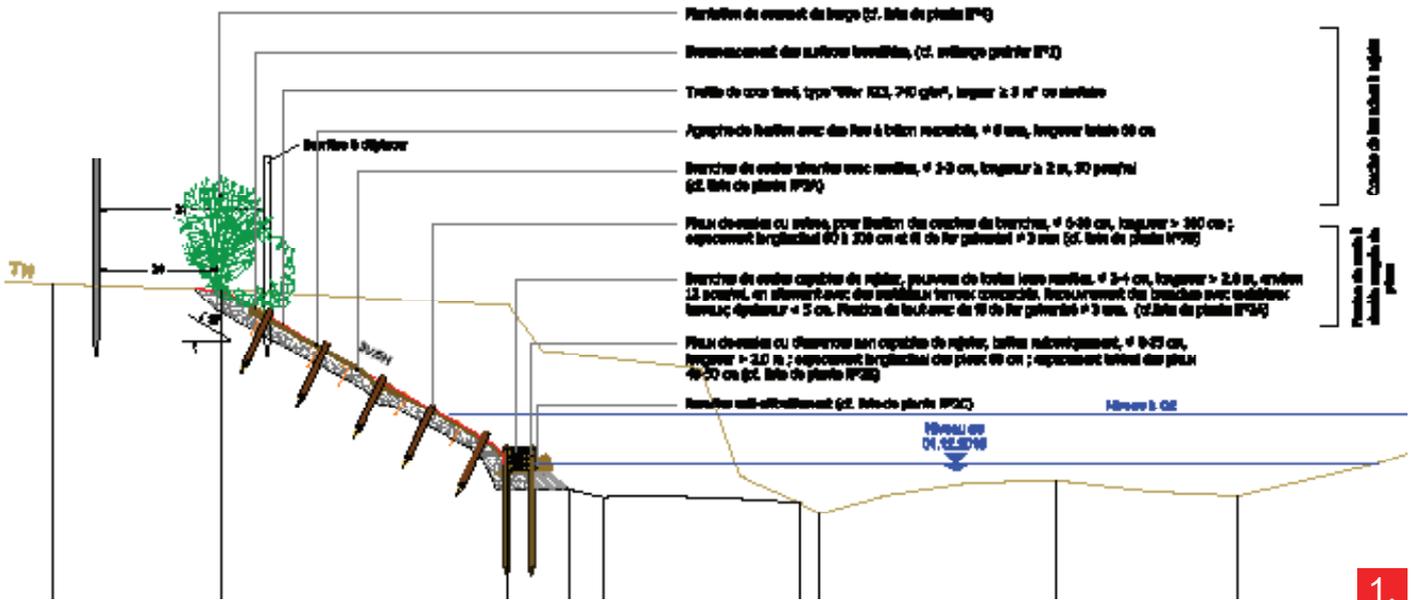
1. Profil des couches de branche à rejet et fascine de saules
2. État initial avant travaux (07.12.2015)
3. Aménagement des ouvrages (30.03.2017)
4. Situation 3 mois après travaux (09.06.2017)
5. Végétation 1 an après travaux (15.06.2018)

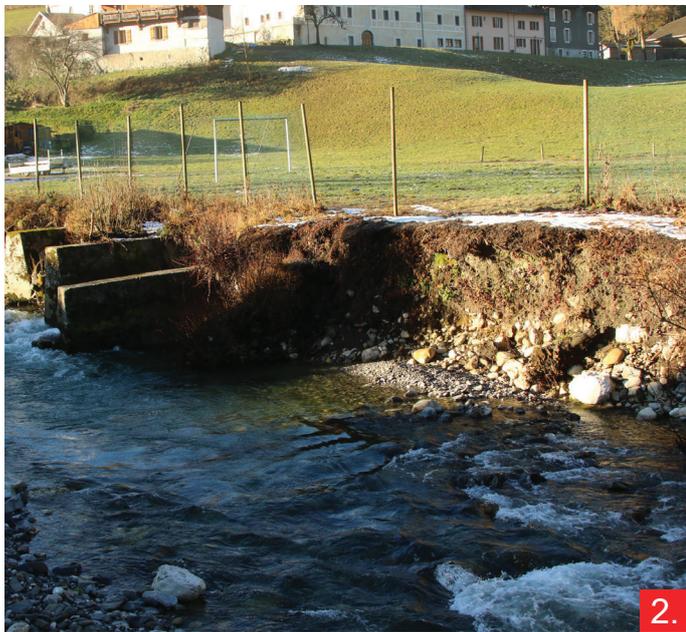
2.

Dans la traversée du village d'Entremont, les crues de mai 2015 ont apporté un important volume d'alluvions en intrados d'un méandre. Ces matériaux ont déporté le courant en berge gauche, accentuant le phénomène d'érosion. De plus, d'anciens épis en béton construits sur toute la hauteur de la berge ont accentué le phénomène d'érosion.
