# Arly à Praz-sur-Arly - Restauration continuité écologique

## Problématique et objectifs

## Synthèse des travaux

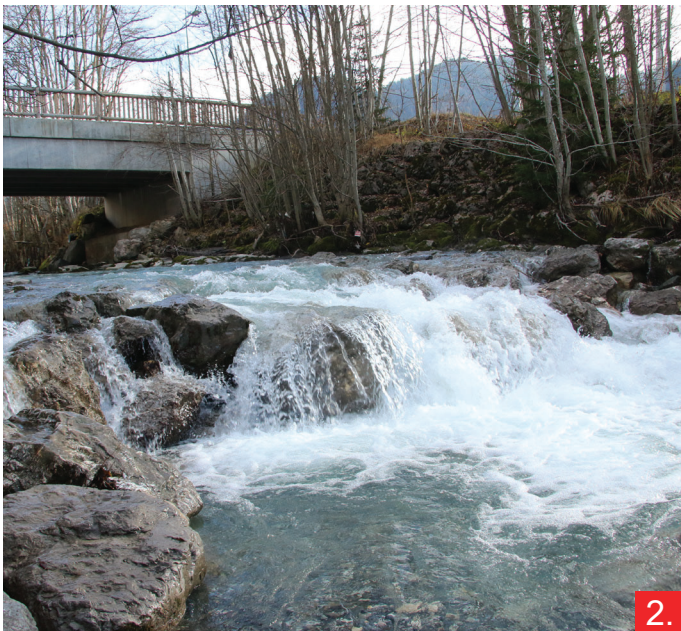
**Type de dégradation :** incision du lit

1. Profil type de la rampe en blocs
2. État initial avant travaux (28.11.2016)
3. Aménagement de la rampe en blocs (09.10.2018)
4. Rampe en blocs après travaux en amont (16.10.2018)
5. Rampe en blocs après travaux en aval (16.10.2018)

Rampe en blocs
