# Boiron de Morges - Passe à Poissons du Moulin de Lussy

## Problématique et objectifs

## Synthèse des travaux

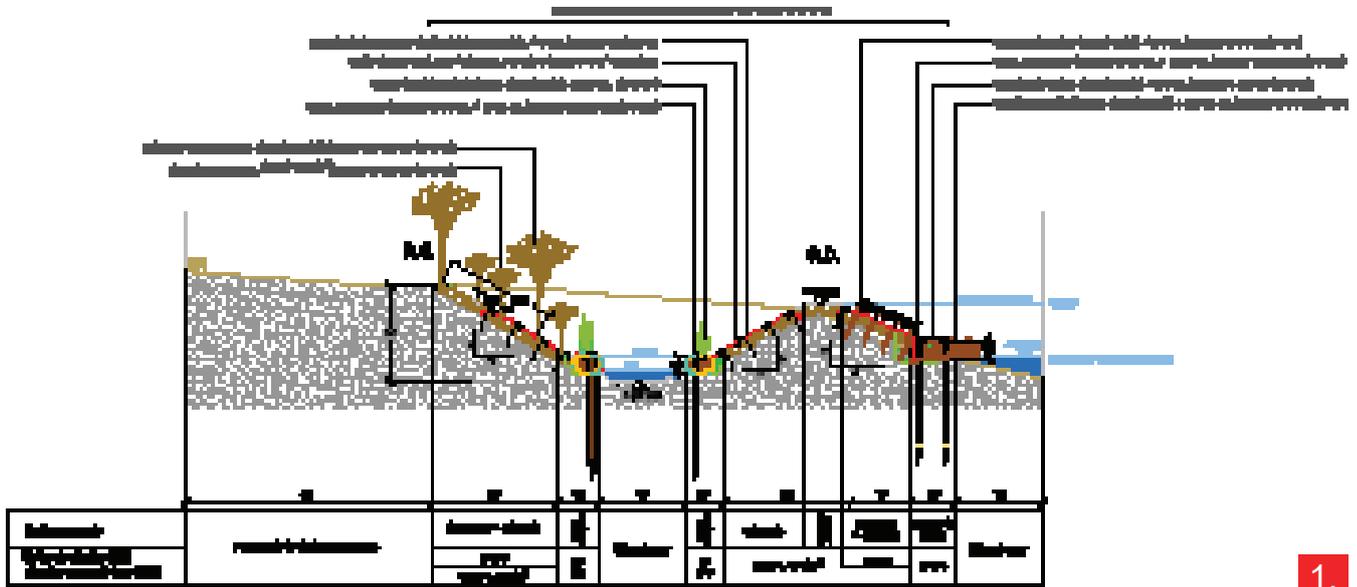
1. Exemple de profil d'aménagement du ruisseau
2. Etat à la fin du chantier (11.04.2018)
3. Développement fascines et boutures (24.05.2018)
4. Situation 2 mois après travaux (14.06.2018)
5. Situation 5 mois après travaux (12.09.2019)
