# Arly à Mégève - Restauration de la continuité écologique

## Problématique et objectifs

## Synthèse des travaux

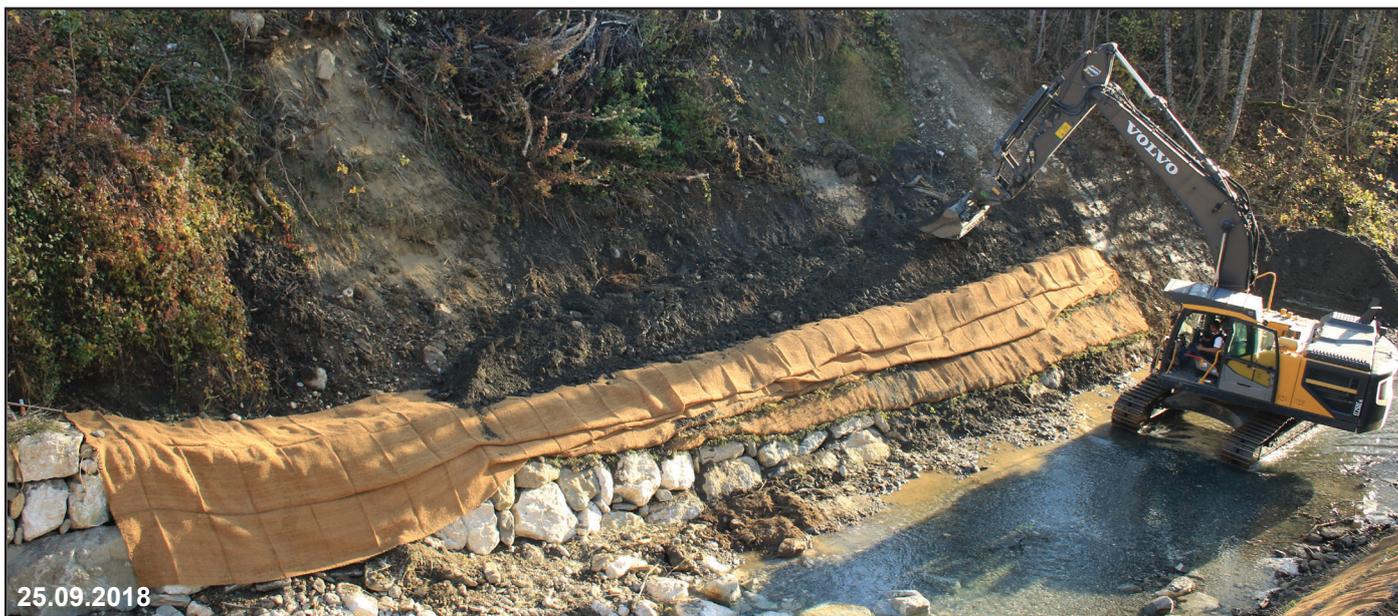
Au niveau du pont de Cassioz, une rampe a été aménagée en lieu et place d'un seuil devenu infranchissable. Latéralement, les berges hautes et instables ont été reprises avec des techniques de génie végétal.

Rampe rugueuse en blocs  
Enrochements de pied de berge

Lits de plants et plançons renforcés en géotextile
