# Morges à Saint-Gingolph - Soutènement de piste

## Problématique et objectifs

## Nature des prestations HEPIA

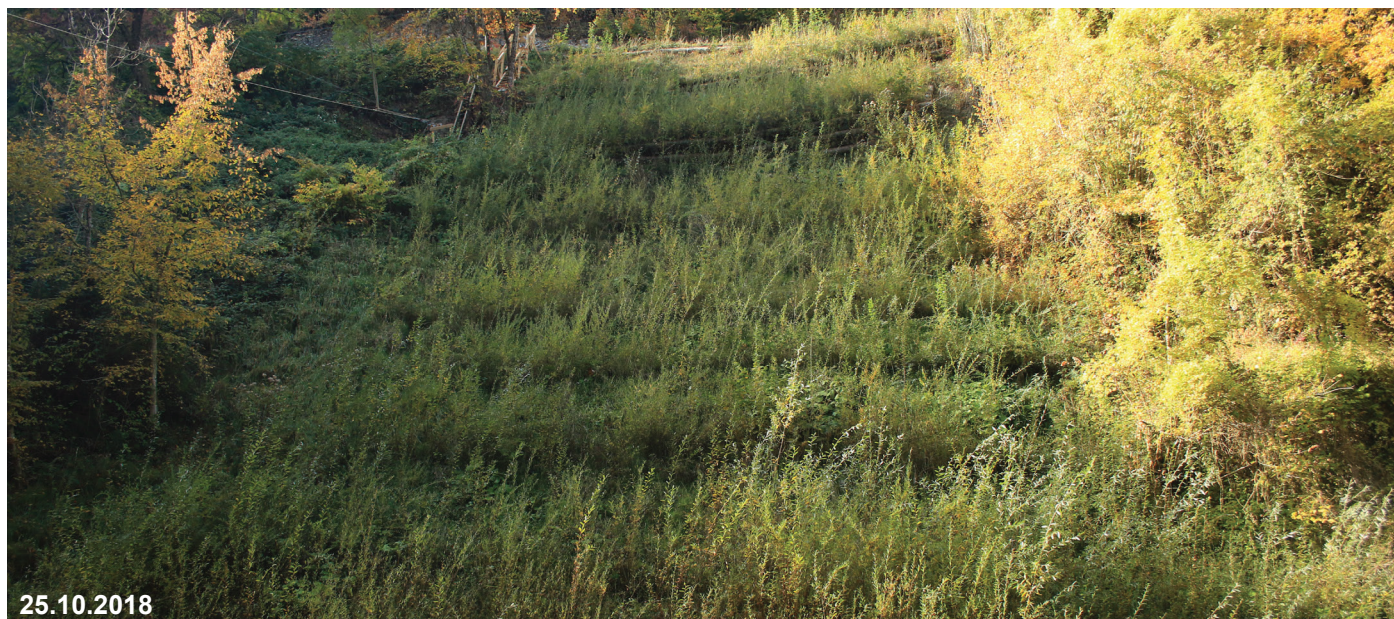
Les crues de mai 2015 ont érodé le pied de berge en rive gauche de la Morges, en amont du village de Saint-Gingolph. L'appui de la berge ayant disparu, le talus, d'une pente de 100%, s'est effondré sur une hauteur de 30 m.

Enrochement de pied de berge

Lits de plants et plançons simples

Treillage en rondins végétalisés

Caisson en rondins végétalisés

Fascine de saules en talus

Ensemencement hydraulique
