MURS EN PIERRES SÈCHES COMMUNE DE BERNEX

Recensement de quelques murs en
pierres sèches dans le canton de Genève

MURS EN PIERRES SÈCHES – CHAPITRE TECHNIQUE

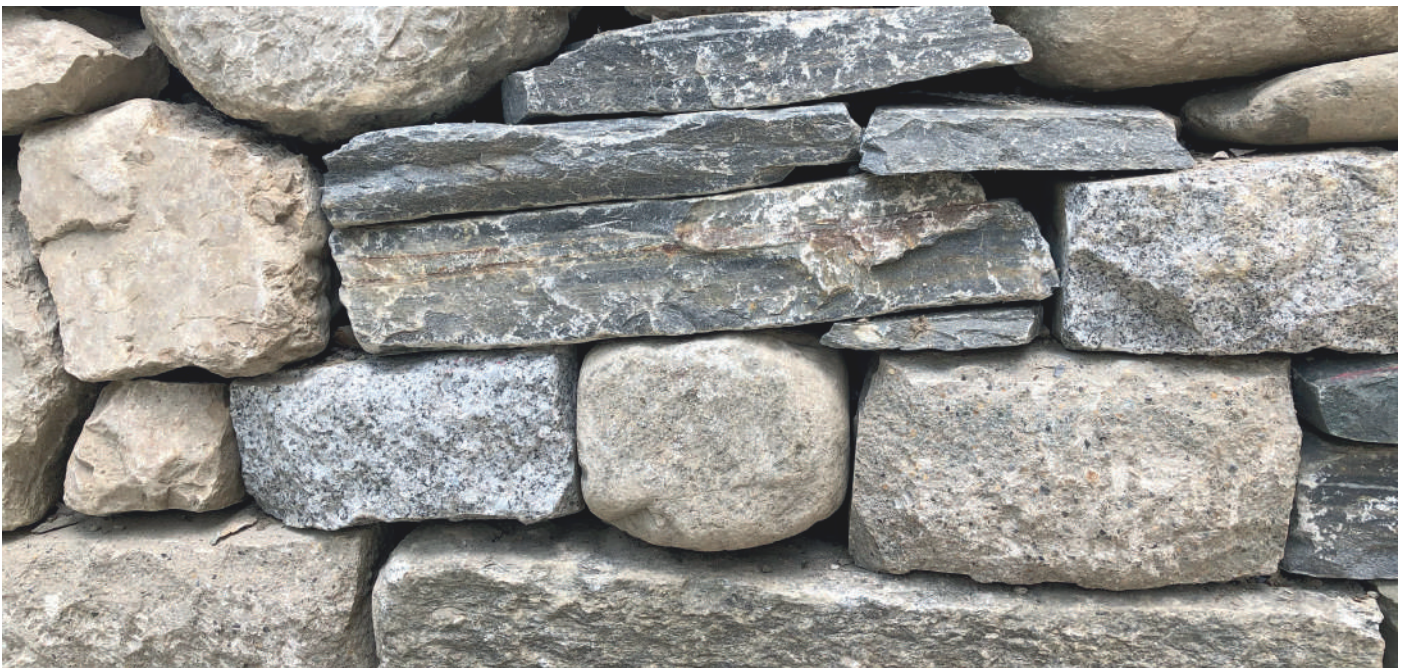
*Lullier - aspect hétérogène d'un mur constitué de diverses formes de pierres
et de béton recyclé.*

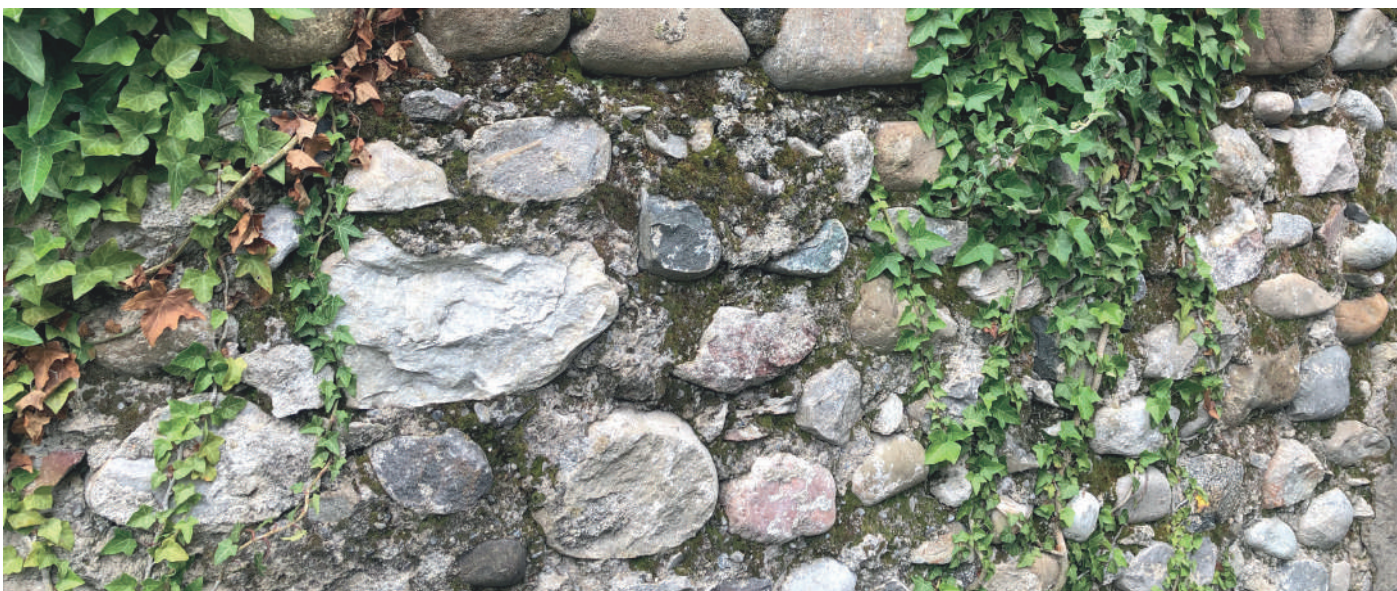
Bernex - Mur de limite en «boulets» assemblés au mortier. L'enduit de protection a été érodé par les intempéries laissant apparaître «l'ossature» du mur qui parle de la diversité géologique des gisements alluvionnaires.

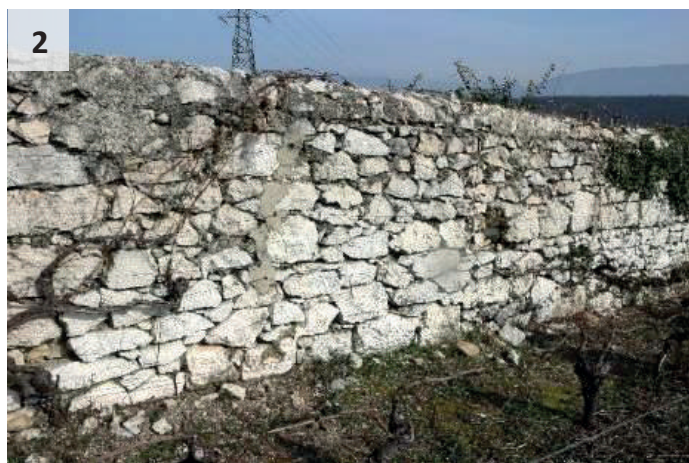
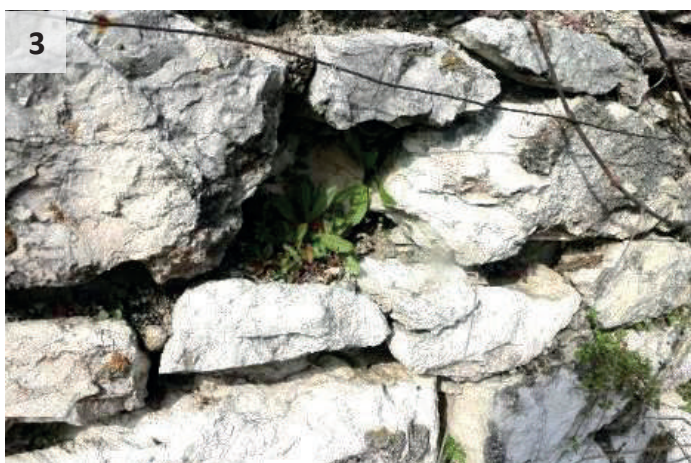
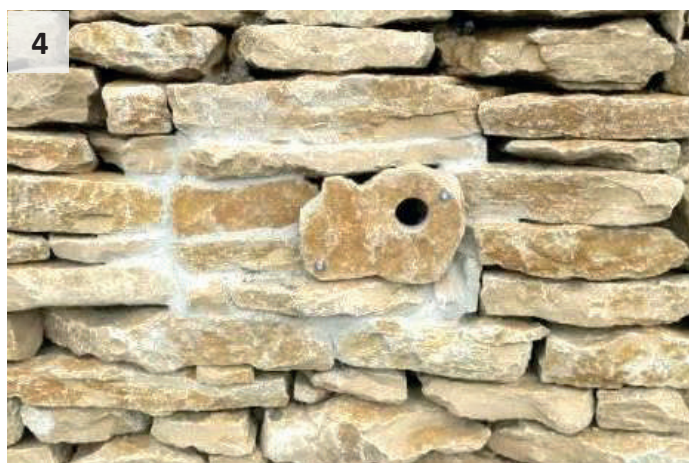
Figure 1 - Les vieux murs présents sur le canton, bien que n'étant pas construits en pierres sèches, montrent un fort intérêt pour la faune et la flore, de par la présence de nombreuses anfractuosités et leur apparence rugueuse et irrégulière (1 et 2). Avec le temps se créent des caches plus grandes qui servent à de nombreux organismes (3), dont des vertébrés comme la Huppe fasciée ou l'Hermine; elles sont donc à conserver tant qu'elles ne mettent pas en péril la sécurité et la stabilité du mur. Dans les nouveaux murs, il est conseillé de créer artificiellement ces cavités (4) pour que ceux-ci puissent rapidement être colonisés par ces espèces.

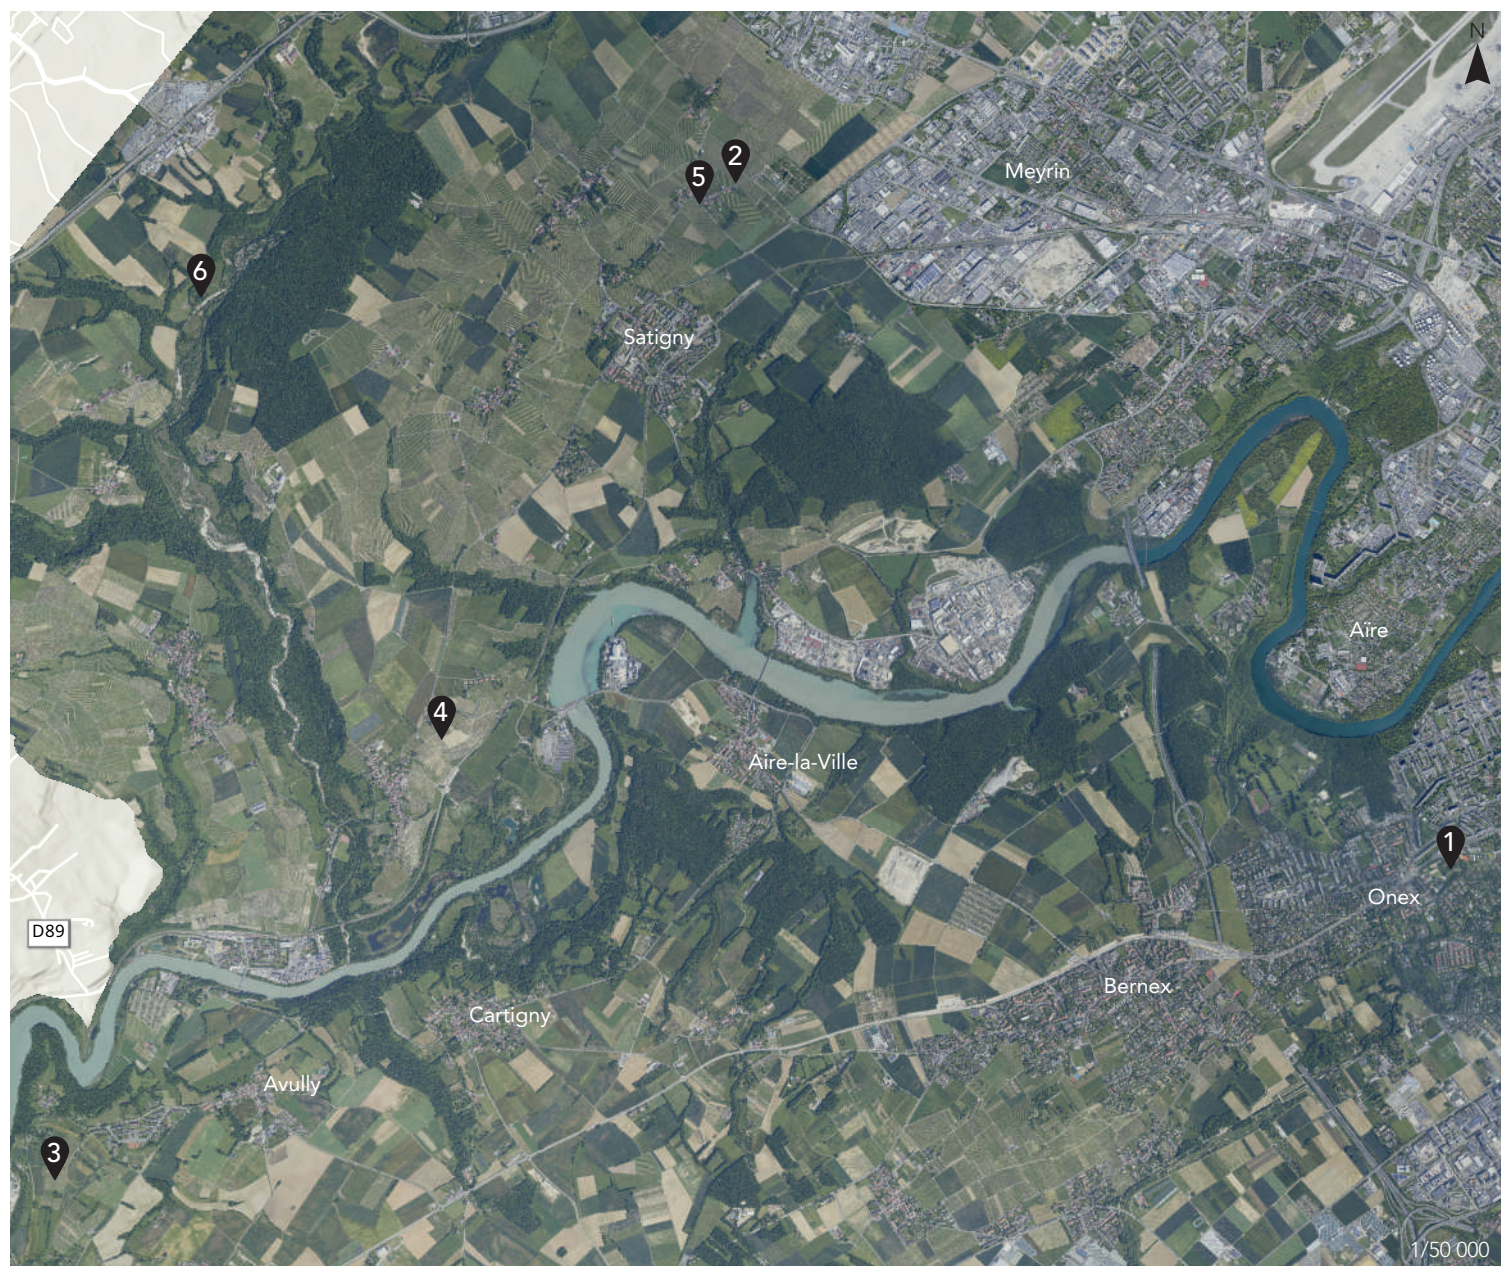
CARTE DE MURS SECS EN PIERRES DE PROVENANCES LOCALES

1 Fiche 1 – Onex - Parc Brot

4 Fiche 4 – Russin, rte du Mandement

2 Fiche 2 – Satigny, Bourdigny-dessous,
ch. de la Vieille-Servette

5 Fiche 5 – Satigny, Bourdigny-dessous,
ch. des Courtines

3 Fiche 3 – Avully, ch. de Chalut

6 Fiche 6 – Dardagny, rte de l'Allondon, Pro Natura

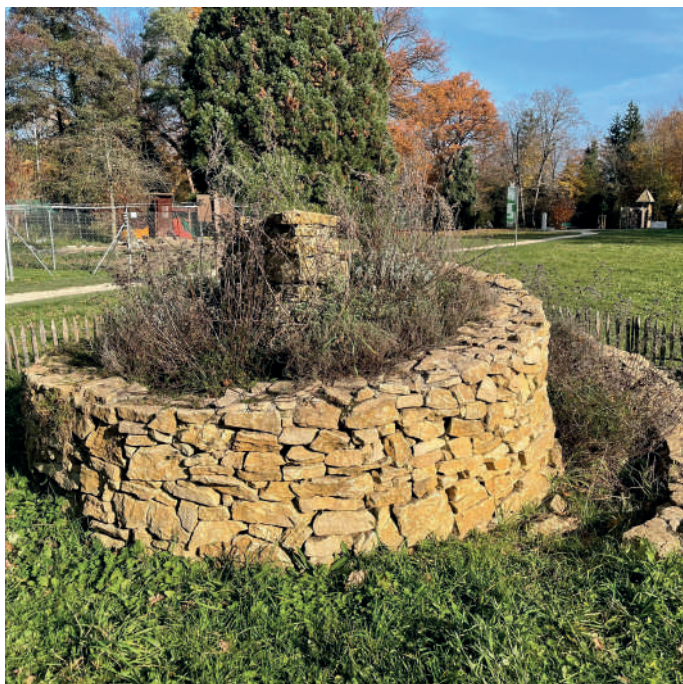
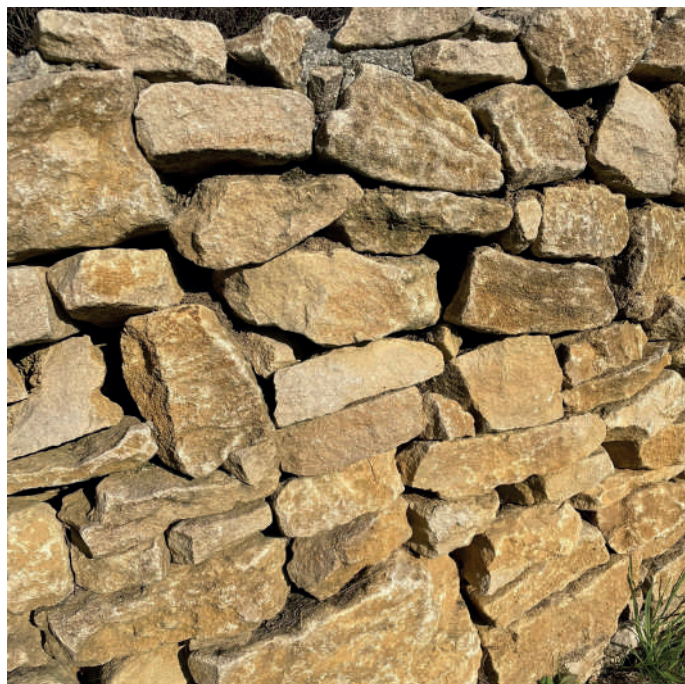
FICHE 1 – Onex - Parc Brot

Longueur : 13.0m

Largeur : 0.3m

Hauteur : 1.4m

Type de pierre : Calcaire d'Oyonnax

Couronnement : Brut, scellé au mortier

Appareillage : Maçonnerie irrégulière

Remarque : Grande hétérogénéité et vides importants.

Ce mur en forme de spirale crée différents microclimats sur un petit espace. Selon leur position sur la spirale, les végétaux peuvent profiter de plusieurs milieux: humides, secs, ensoleillés, ombragés, pauvres et riches en nutriments. La spirale s'enroule du bas humide vers le sommet sec.

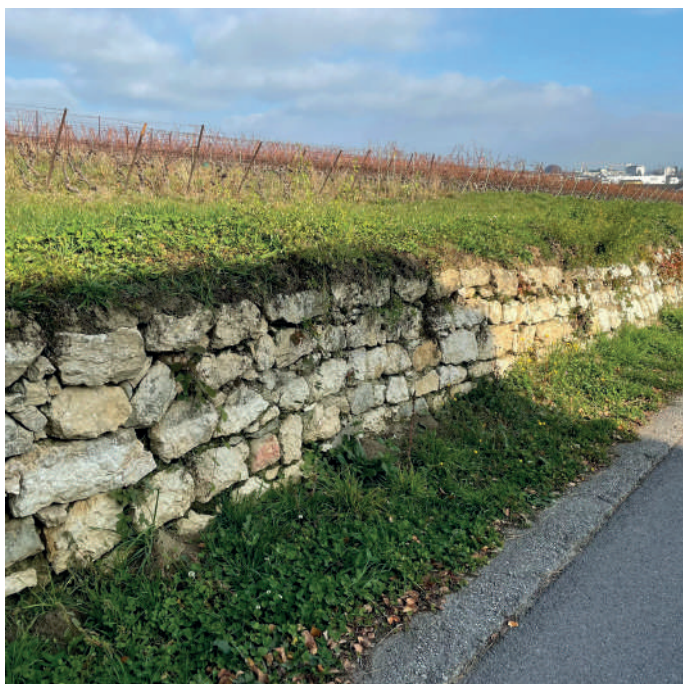
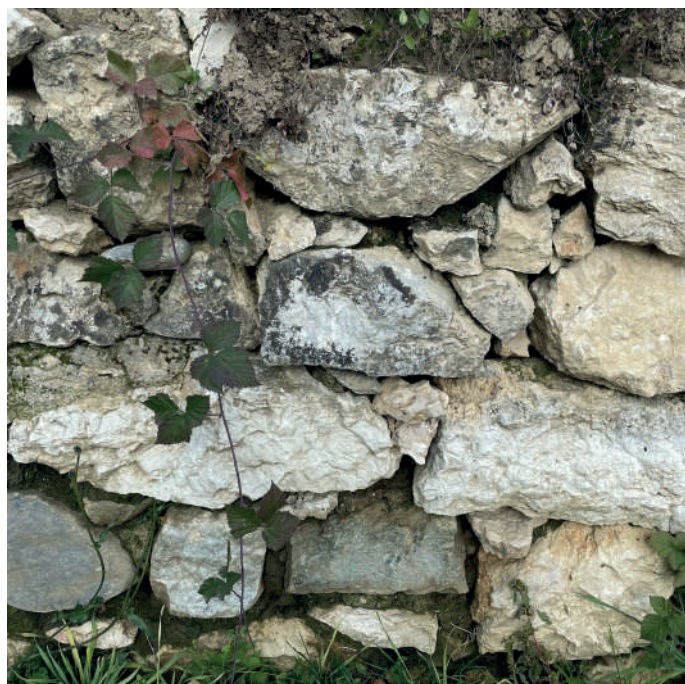
FICHE 2 – Bourdigny-dessous, ch. de la Vieille-Servette

Longueur : 12.9m

Largeur : 0.6m

Hauteur : 1.1m

Type de pierre : Calcaire du Jura (Pays de Gex)

Couronnement : Végétalisé

Remarque : Calage par éclats. Construction ancienne.

Ici, le mur de soutènement en pierres sèches permet de retenir la terre. Son recouvrement par la végétation contribue à stabiliser l'arasée.

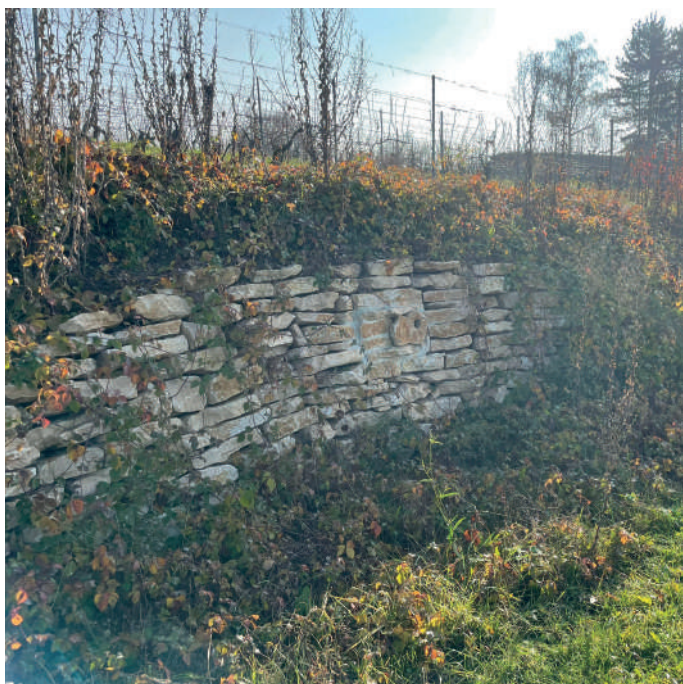
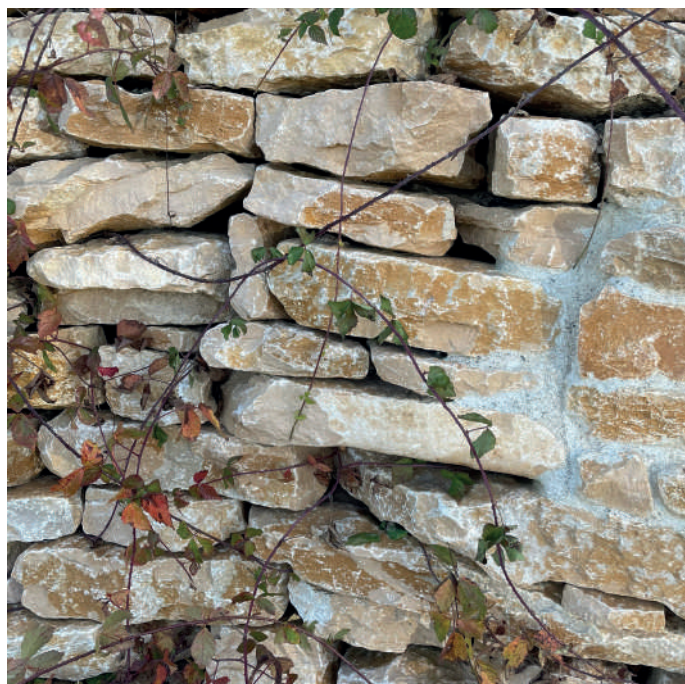
FICHE 3 – Avully, ch. de Chalut

Longueur : 5.0m

Largeur : 0.5m

Hauteur : 1.3m

Type de pierre : Calcaire de Oyonnax

Remarque : Présence de mortier pour les nichoirs.

Ces murs de soutènement en pierres sèches s'intègrent parfaitement au paysage par leur implantation et la végétation indigène qui les recouvre partiellement. Des caches à huppées ont été intégrées dans le corps du mur, ce qui explique la présence de mortier à certains endroits.

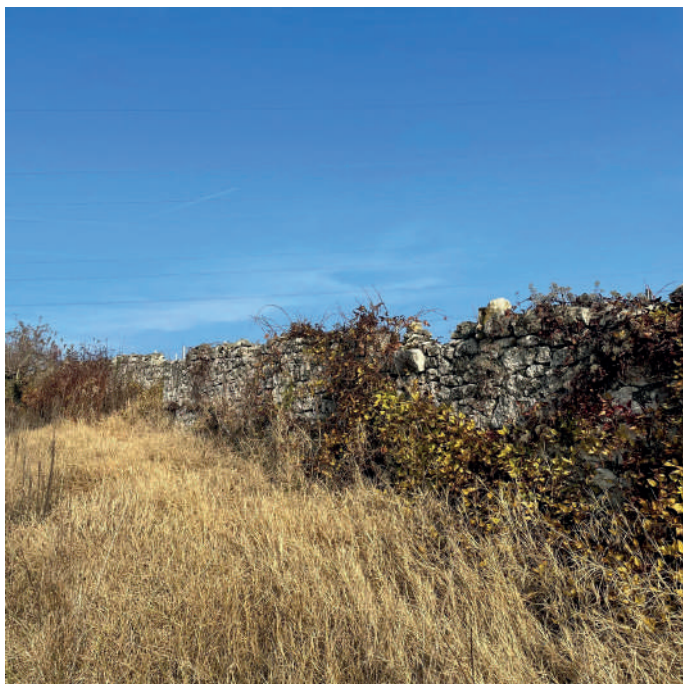
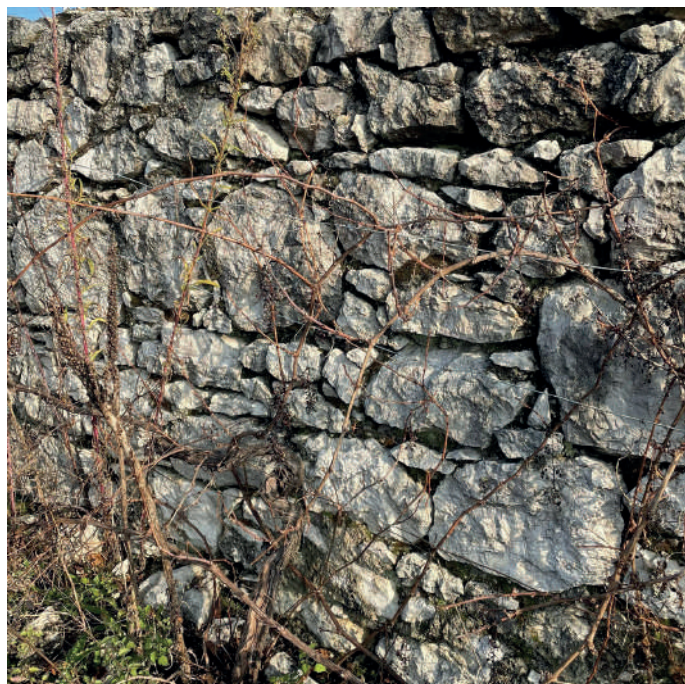
FICHE 4 – Russin, rte du Mandement

Longueur : 124.0m

Largeur : 0.5m

Hauteur : 1.7m

Appareillage : Maçonnerie irrégulière liée au mortier bâtard (chaux/ciment).

Remarque : Dégradé par le temps.

Ce long et imposant mur de limite se démarque par ses dimensions . On en trouve la présence sur des cartes déjà en 1932. Il est un repère dans le grand paysage. L'érosion a dégradé la face exposée aux intempéries (ouest) révélant la roche calcaire emblématique de la région et la rendant favorable aux écosystèmes.

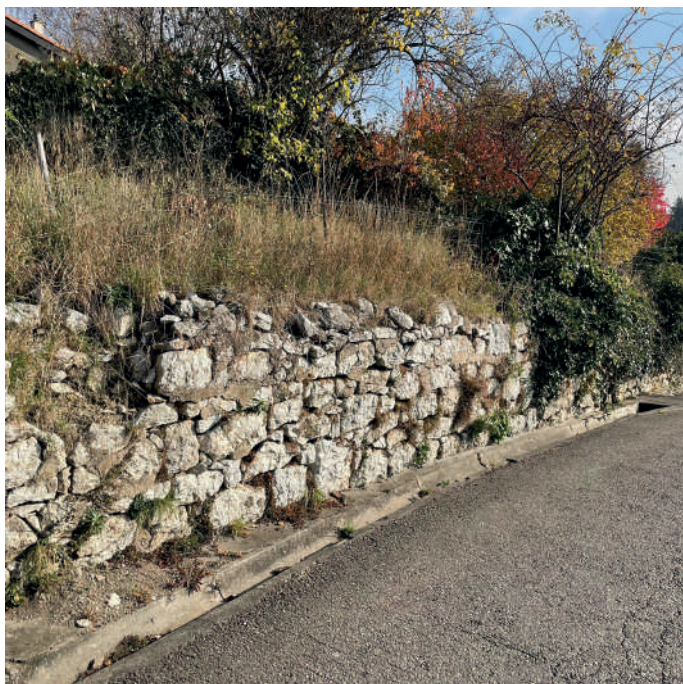
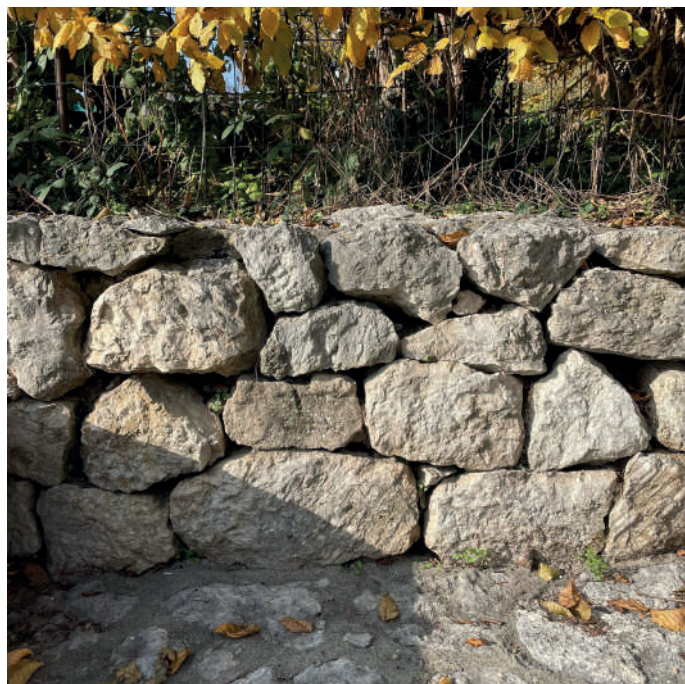
FICHE 5 – Bourdigny-dessous, ch. des Courtines

Longueur : 80.0m

Largeur : 0.3m / 0.5m

Hauteur : 1.1m / min. 0.7m

Appareillage : À sec, maçonnerie irrégulière liée au mortier.

Remarque : Arasée dégradée. Construction ancienne en partie rénovée.

Ce mur de soutènement marque la limite entre le public et le privé. Son langage parle bien de l'architecture des murs de la campagne genevoise. Nous avons là un exemple caractéristique d'ouvrage régional par la roche calcaire et l'appareillage maçonné dégradé par le temps et les événements climatiques.

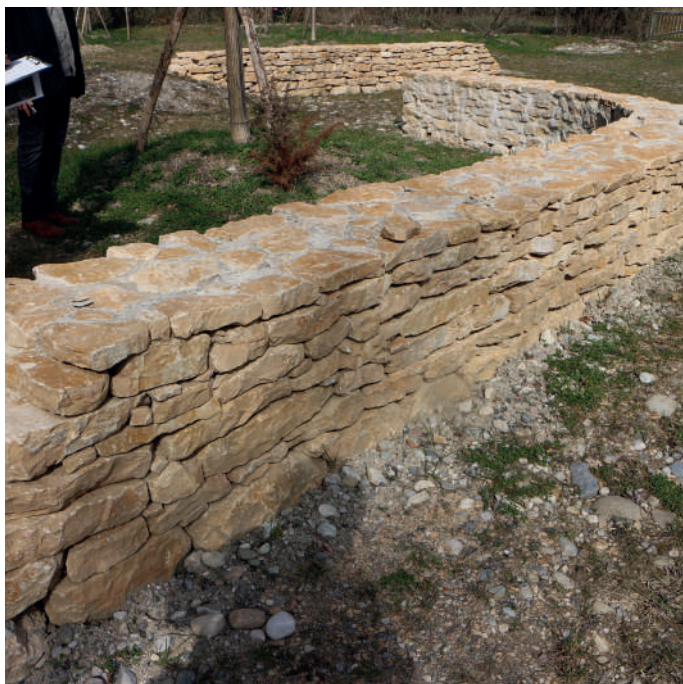
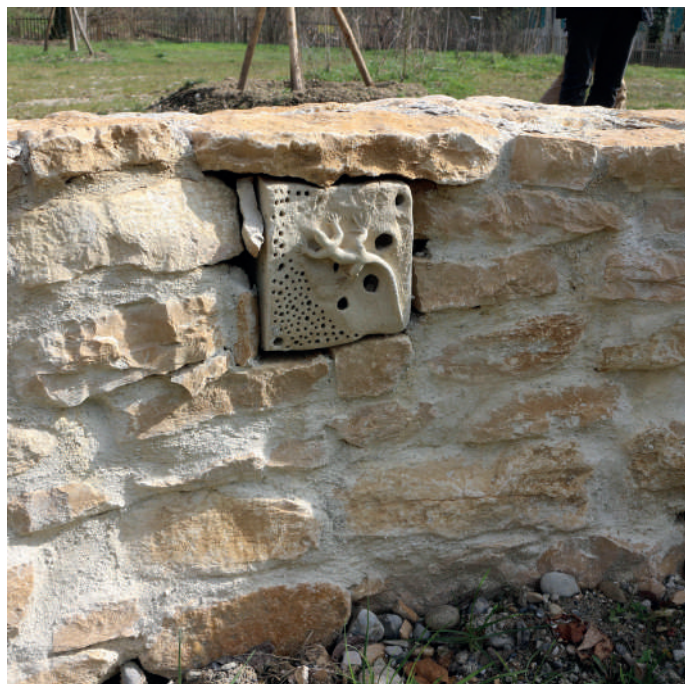
FICHE 6 – Dardagny, rte de l'Allondon, Centre Pro Natura

Longueur : (mur 1) 11.0m, (murs 2 et 3) 6.0m

Largeur : (murs 1,2 et 3) 0.5m

Hauteur : (murs 1,2 et 3) 0.6m

Couronnement : Brut lié au mortier

Remarque : Un parement lié au mortier, l'autre appareillé à sec.

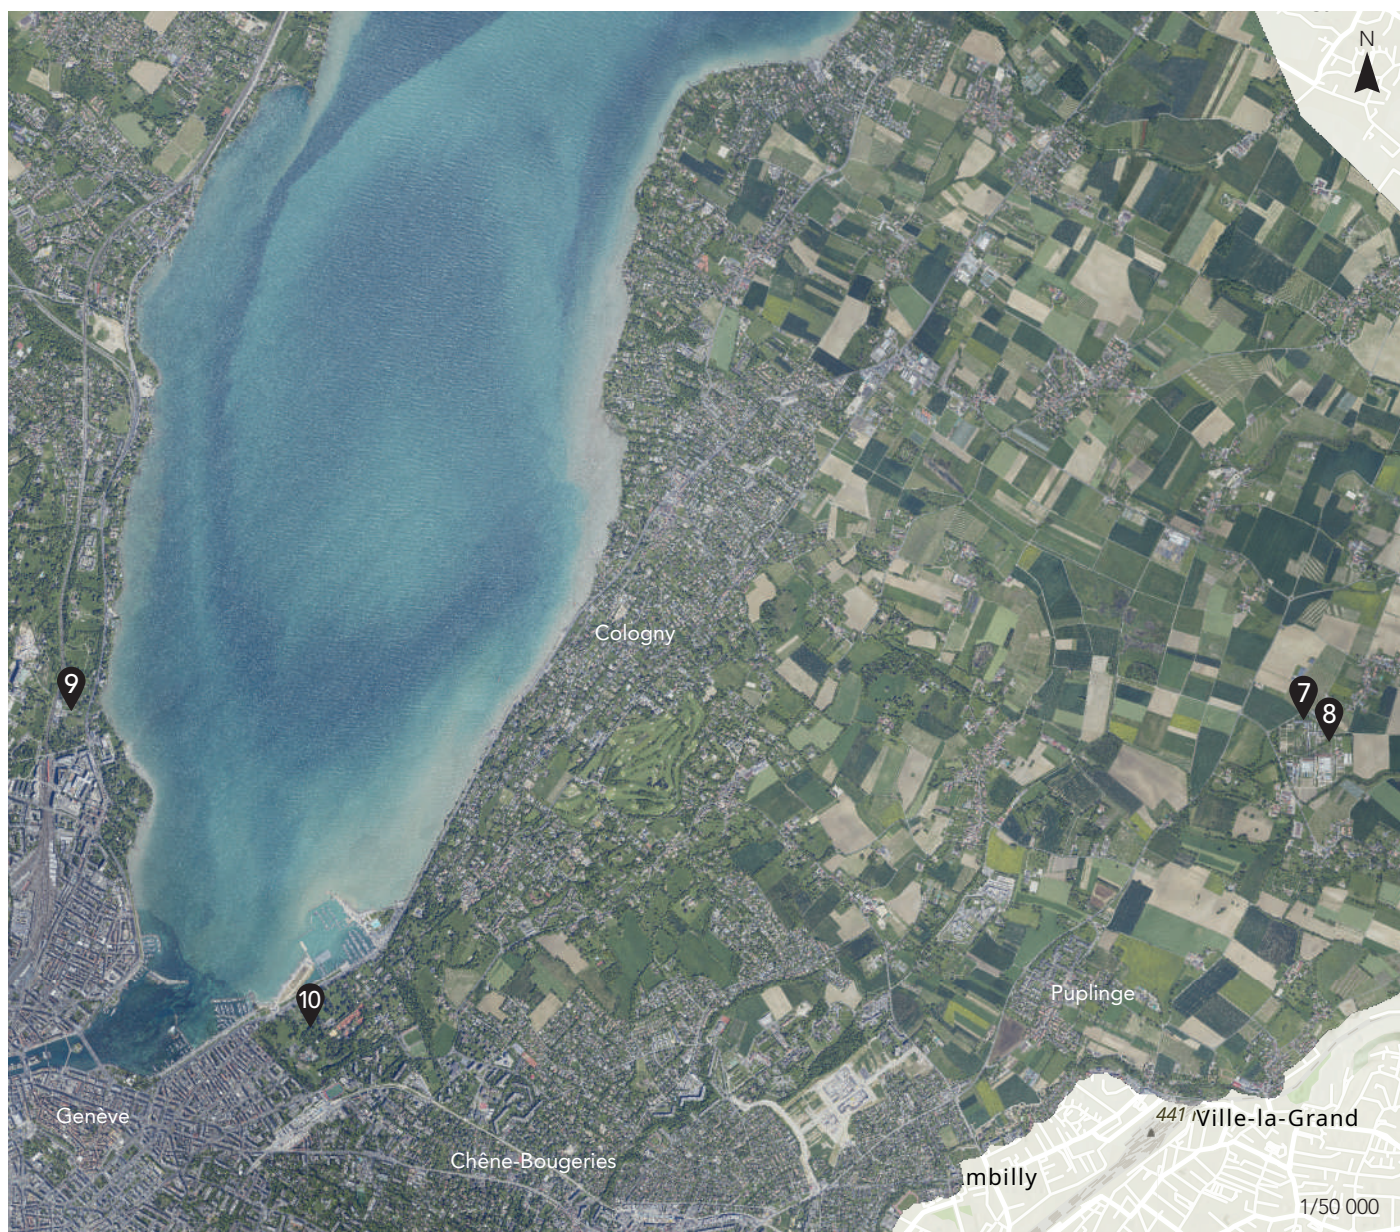
CARTE DE MURS SECS EN PIERRES DE DIFFÉRENTES PROVENANCES

7 Fiche 7 – Jussy, École d'horticulture de Lullier

9 Fiche 9 – Genève, Jardin Botanique

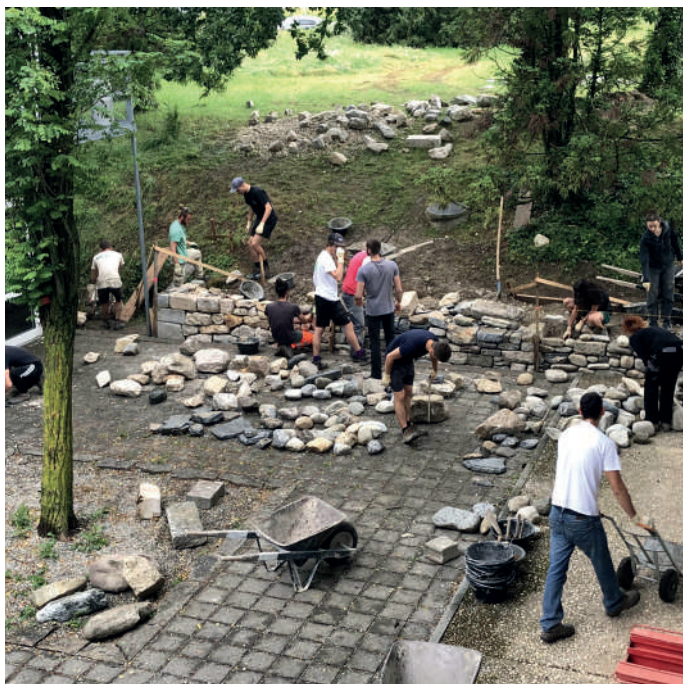
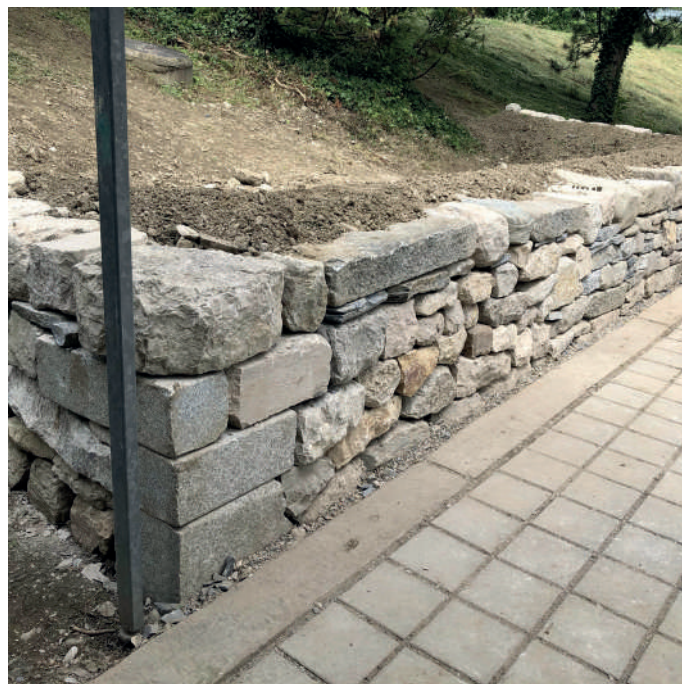
FICHE 7 – École d’horticulture de Lullier

Longueur : 10.0m

Largeur : 0.5m

Hauteur : 0.8m

Type de pierre : Calcaire du Salève / Mixte (recyclé + alluvionnaire) / Alluvionnaire

Remarque : Diversité de provenances de pierres locales.

Ce mur construit avec trois différentes pierres locales et des éléments en béton récupérés permet une comparaison facilitée entre les modes d’appareillages dictés par la forme de la pierre et leur provenance, ce qui autorise la valorisation de matériaux issus de la déconstruction.

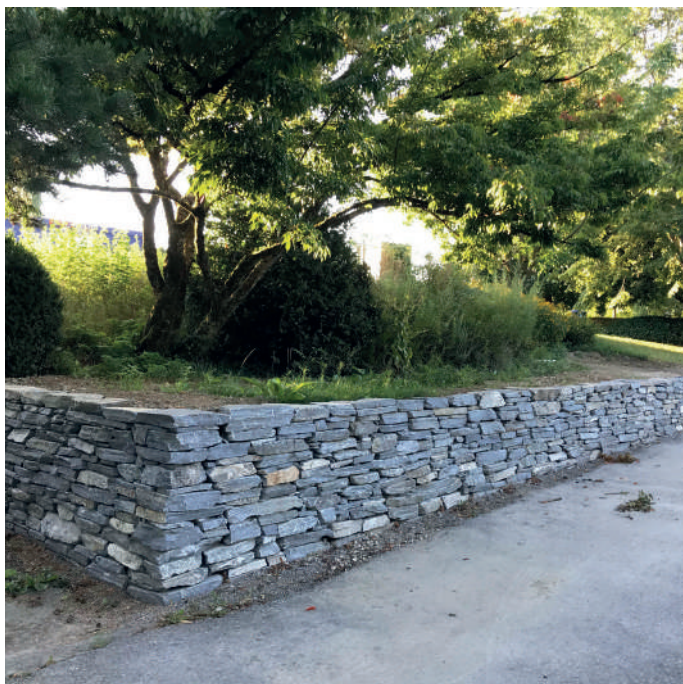
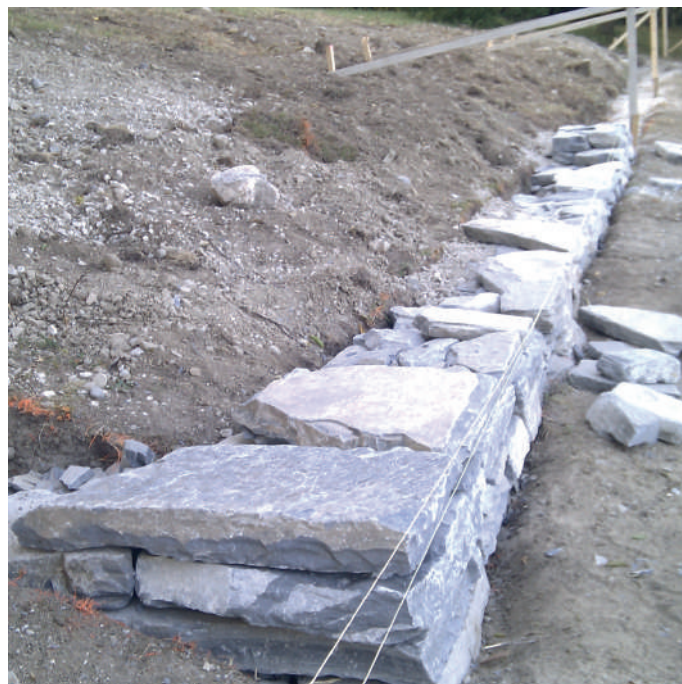
FICHE 8 – École d’horticulture de Lullier

Longueur : 22m

Largeur : 0.4m

Hauteur : 0.8m

Type de pierre : Grès schisteux de Vollèges / VS

Remarque : Aspect straté caractéristique des pierres métamorphiques.

A l’image des murs de vignobles valaisants, ce mur de soutènement présente un assemblage facilité par le format très straté des pierres qui offrent stabilité et économie de moyen pour la construction, par contre leur spécificité géologique ne permet pas une intégration naturelle en tant que composante du paysage local.

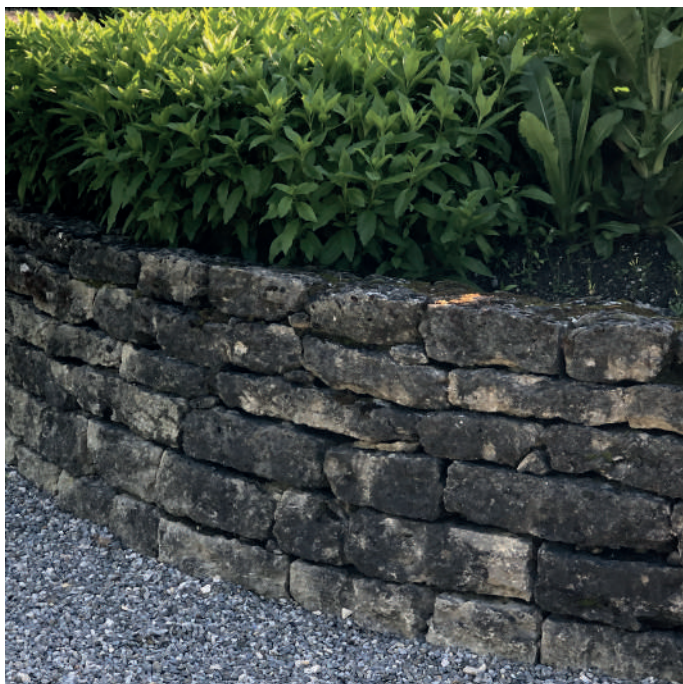
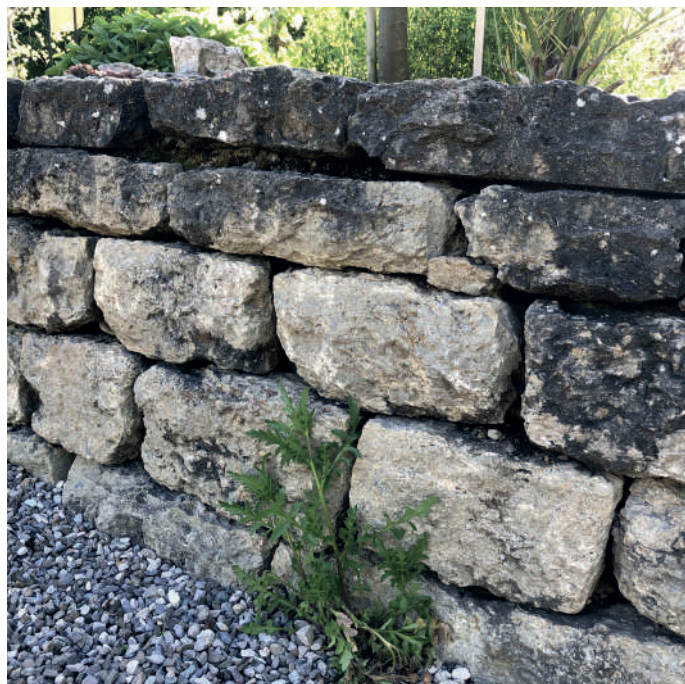
FICHE 9 – Jardin Botanique

Longueur : 22.0m

Largeur : Ø7.0m

Hauteur : 0.8m

Type de pierre : Grès coquillier de Molières / FR

Appareillage : Maçonnerie en assises égalisées

Remarque : Arasée liée au mortier

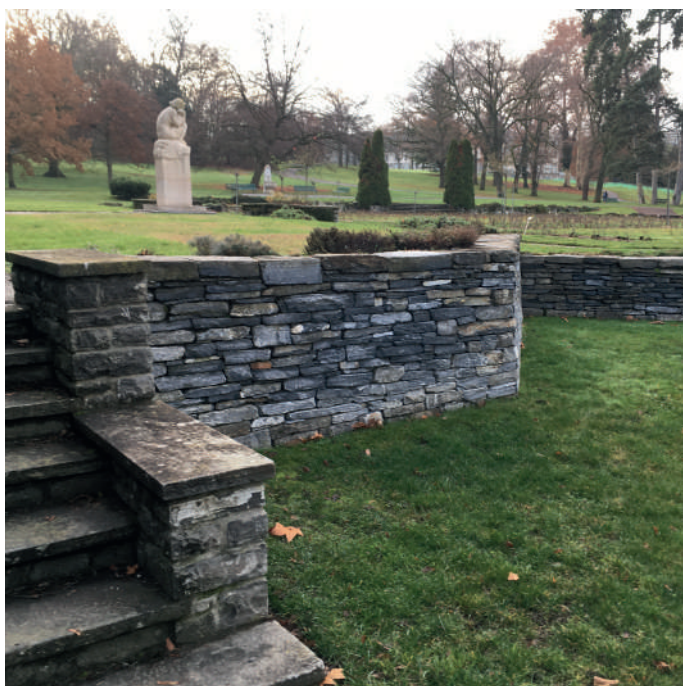
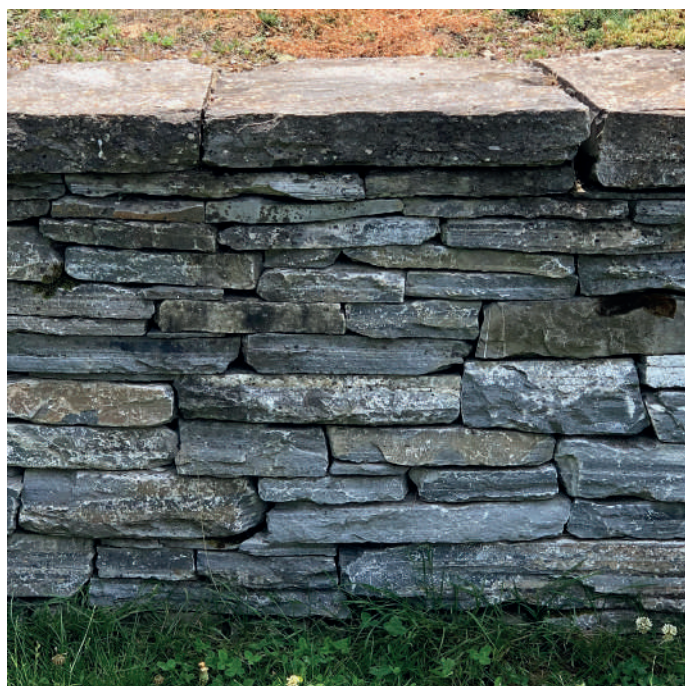
FICHE 10 – Parc La Grange

Longueur : 83.0m

Largeur : 0.5m

Hauteur : 1.0 -1.4m

Type de pierre : Grès schisteux de Vollèges / VS

Les murs de soutènement de la première phase (2015-16) de restauration de la roseraie du Parc la Grange, dans sa partie basse, ont été réalisés en pierres sèches, sans l'utilisation de béton de fondation ni de mortier. Le grès schisteux imprime à l'ensemble un aspect très straté qui autorise une mise en œuvre facilitée tout en garantissant la stabilité nécessaire.

La deuxième phase de restauration, dans la partie haute, (2021) est fidèle à l'origine (1945), le format de la pierre et l'utilisation de béton de calage renvoie fidèlement aux pratiques de l'époque d'origine.

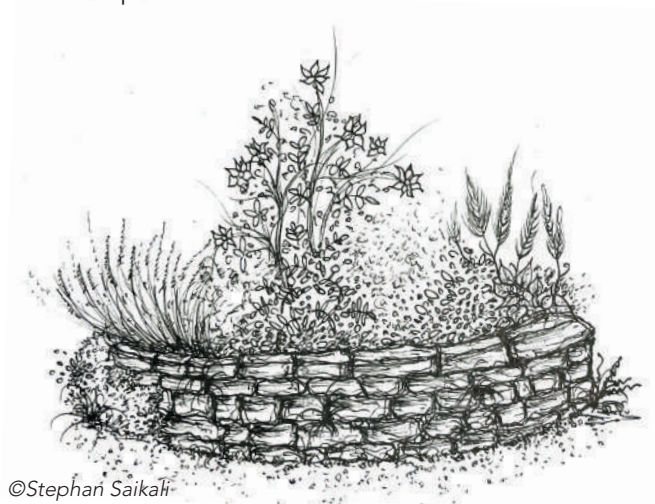
FICHE 9 – Genève, Jardin Botanique

Mur en pierres sèches
Grès coquillier de Molières / FR
