# Arly à Praz-sur-Arly - Restauration continuité écologique

## Problématique et objectifs

## Synthèse des travaux

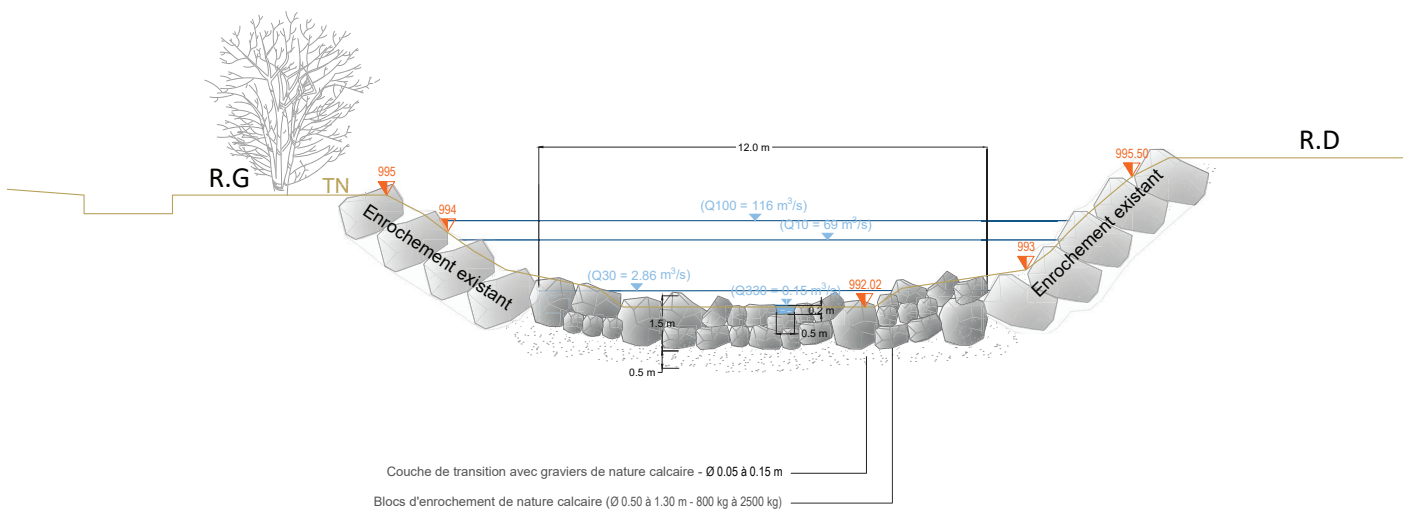
1. Profil type de la rampe en blocs
2. État initial avant travaux (28.11.2016)
3. Aménagement de la rampe en blocs (09.10.2018)
4. Rampe en blocs après travaux en amont (16.10.2018)
5. Rampe en blocs après travaux en aval (16.10.2018)
